Le drone aérien en appui des inspections géotechniques souterraines

Sécurité des cavités, des carrières et entreposages souterrains

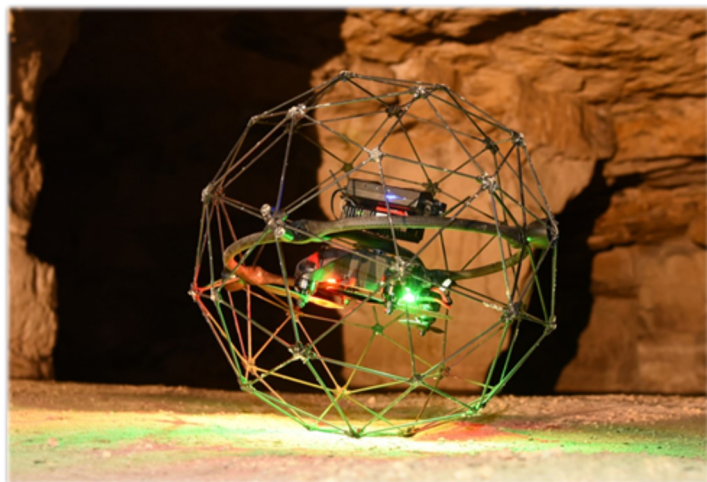
Formation au drone aérien souterrain dans la plateforme d'essais souterrains de l'**Ineris**

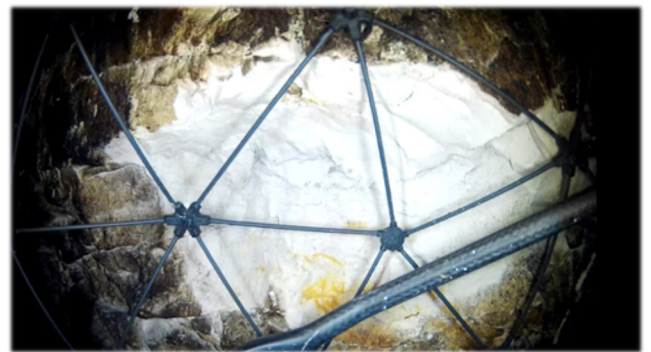
Inspection d'une cavité de « grande hauteur »

La partie sommitale d'une cavité en activité est affectée par la chute d'un bloc de faible volume. L'inspection effectuée avec le drone dans un délai court et en toute sécurité met en évidence une fracturation de la craie susceptible de générer un effondrement plus important. Le traitement du secteur, défini et mis en œuvre rapidement, a permis d'éviter un arrêt de l'activité pénalisant économiquement.

Observation rapide et précise d'une cicatrice d'arrachement en grande hauteur

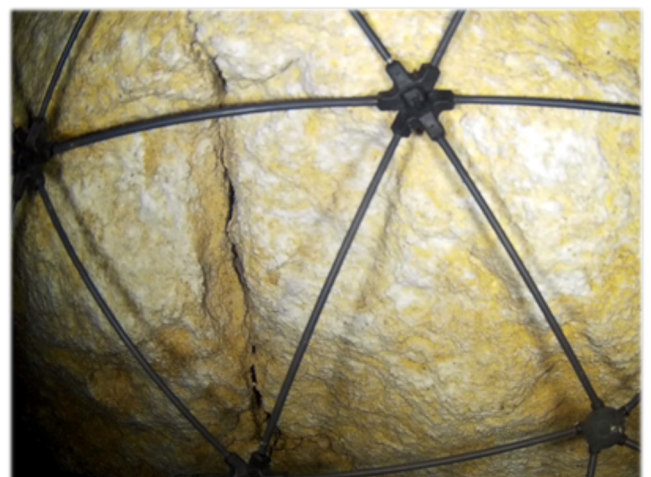
Diagnostic et suivi géotechniques d'une cavité inaccessible

Une cavité située à faible profondeur, difficile d'accès et sous des enjeux à protéger, a fait l'objet d'une inspection initiale qui a conclu à la nécessité de suivre périodiquement son état de dégradation. Le drone aérien est utilisé pour renforcer cette surveillance périodique en permettant l'observation et le suivi télédistancé de l'évolution de fissures ouvertes, notamment au regard des infiltrations d'eau potentielles, dans l'attente de travaux de mise en sécurité.

Caractérisation fissurale morphologique, mécanique et hydrologique
